PRINCIPIOS DA ARQUITECTURA DE INTERIORES NA REABILITAÇÃO DE EDIFICIOS

Tese Projeto Final de Mestrado apresentado à Faculdade de Arquitectura da Universidade de Lisboa para cumprimento dos requisitos necessários à obtenção do grau de Mestre em Arquitectura, Especialização em Interiores e Reabilitação do Edificado, realizada sob a orientação científica da Doutora Dulce Loução

Assente nestes pressupostos será apresentada uma proposta de reconversão para a reabilitação de um conjunto de edifícios, em ruína, na rua Angelina Vidal, no largo de Sapadores na Graça.

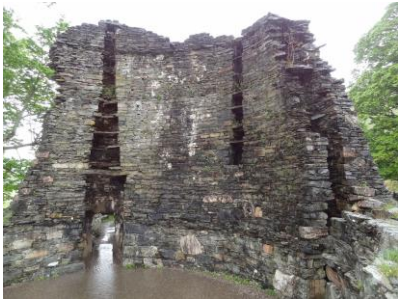
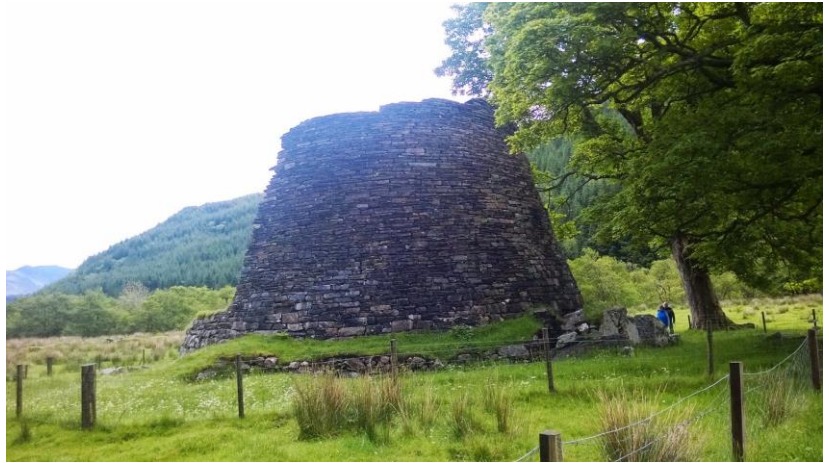
Figura 22- Broch, construído sobre várias camadas de pedra.

Um extraordinário exemplo de uma estrutura em ruína onde foi preservado o estado em que foi encontrada é Dun Troddan Broch, onde uma série de torres de pedra com cerca de 8 metros de altura, foram criadas há 2000 anos, na Escócia. Tinham funções de proteção e defesa, apresentando no seu interior diferentes pisos, construídos em madeira.

Estas estruturas têm sido preservadas no seu estado de ruína, impedindo o avanço da sua deterioração, não havendo nenhuma tentativa de devolvê-los à sua condição original.

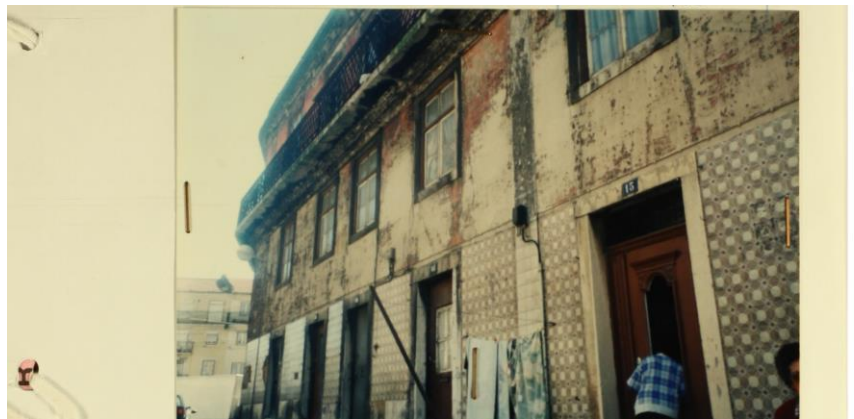
Figura 46- Painel de azulejos fachada, imagem arquivo Camara Municipal

Os edifícios com os números 19 e 21 funcionaram como habitação, encontram-se em estado muito avançado de degradação e ruína.

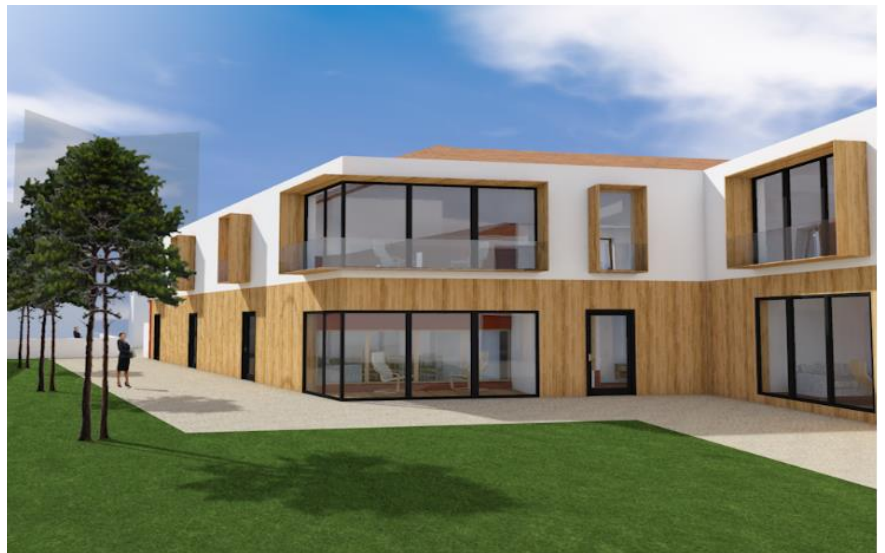
Figura 62- Fachada Posterior do edifício.

A organização e distribuição destes dois blocos habitacionais têm por base a reabilitação e restauro das fachadas existentes.

A leitura atenta do espaço levou a reconhecer o carácter do edifício original e a integrar estas fachadas como estratégias de projeto. Apesar desta INTERVENÇÃO ser bastante intrusiva é necessária, pois o elevado estado de degradação, ruína e desconfiguração do edifício original obrigou, de certa forma, a uma demolição mais intrusiva na parte posterior, dando espaço à construção de novas fachadas contemporâneas, permitindo uma reorganização dos novos usos e destas tipologias habitacionais.

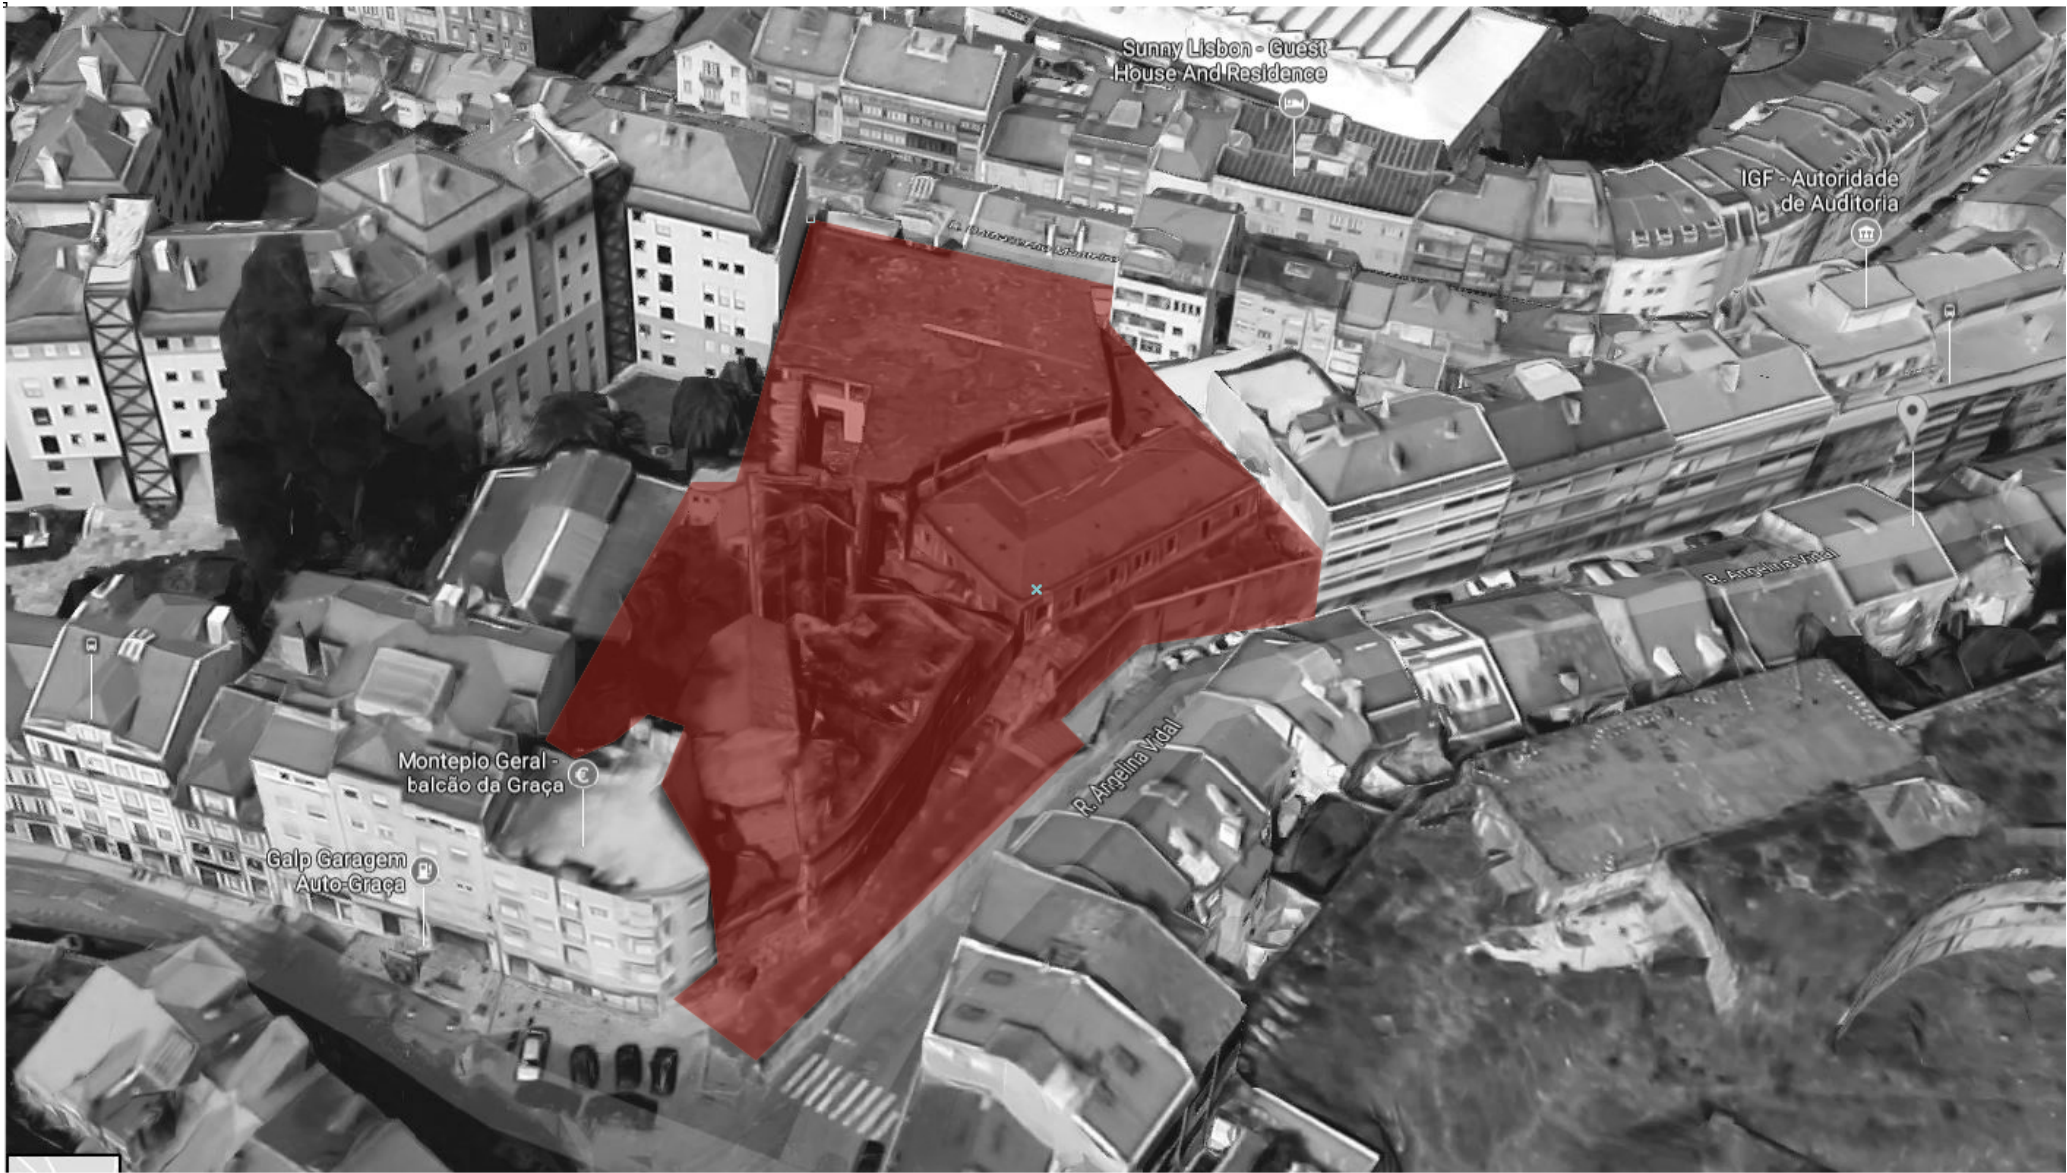
Vista Aérea , local de Intervenção

- Manutenção/Recuperação das Fachadas dos Edifícios nº 23
- Manutenção e Recuperação das Fachadas dos Edifícios 7, 17
- Demolição na Integra do Edifício Tardoz do nº 23 (Construção Ilegal)
- Demolição do Edifício nº 19 e 21 (Estado avançado de Degradação e Ruína)
- Demolição dos anexos ilegais do edifício nº 7, 17 e a edificação em estado avançado de Ruína

- Deverão ser mantidas as fachadas dos edifícios nº 7 a 17 e 25 ao 29. Optando pela demolição dos edifícios com o nº 19 e 21, dado o estado muito avançado de degradação. Relativamente às construções clandestinas no tardo dos edifícios nº 23, pressupõem-se a demolição na íntegra.
- Deverão ser mantidas de igual modo as fachadas dos edifícios 3 ao 5.

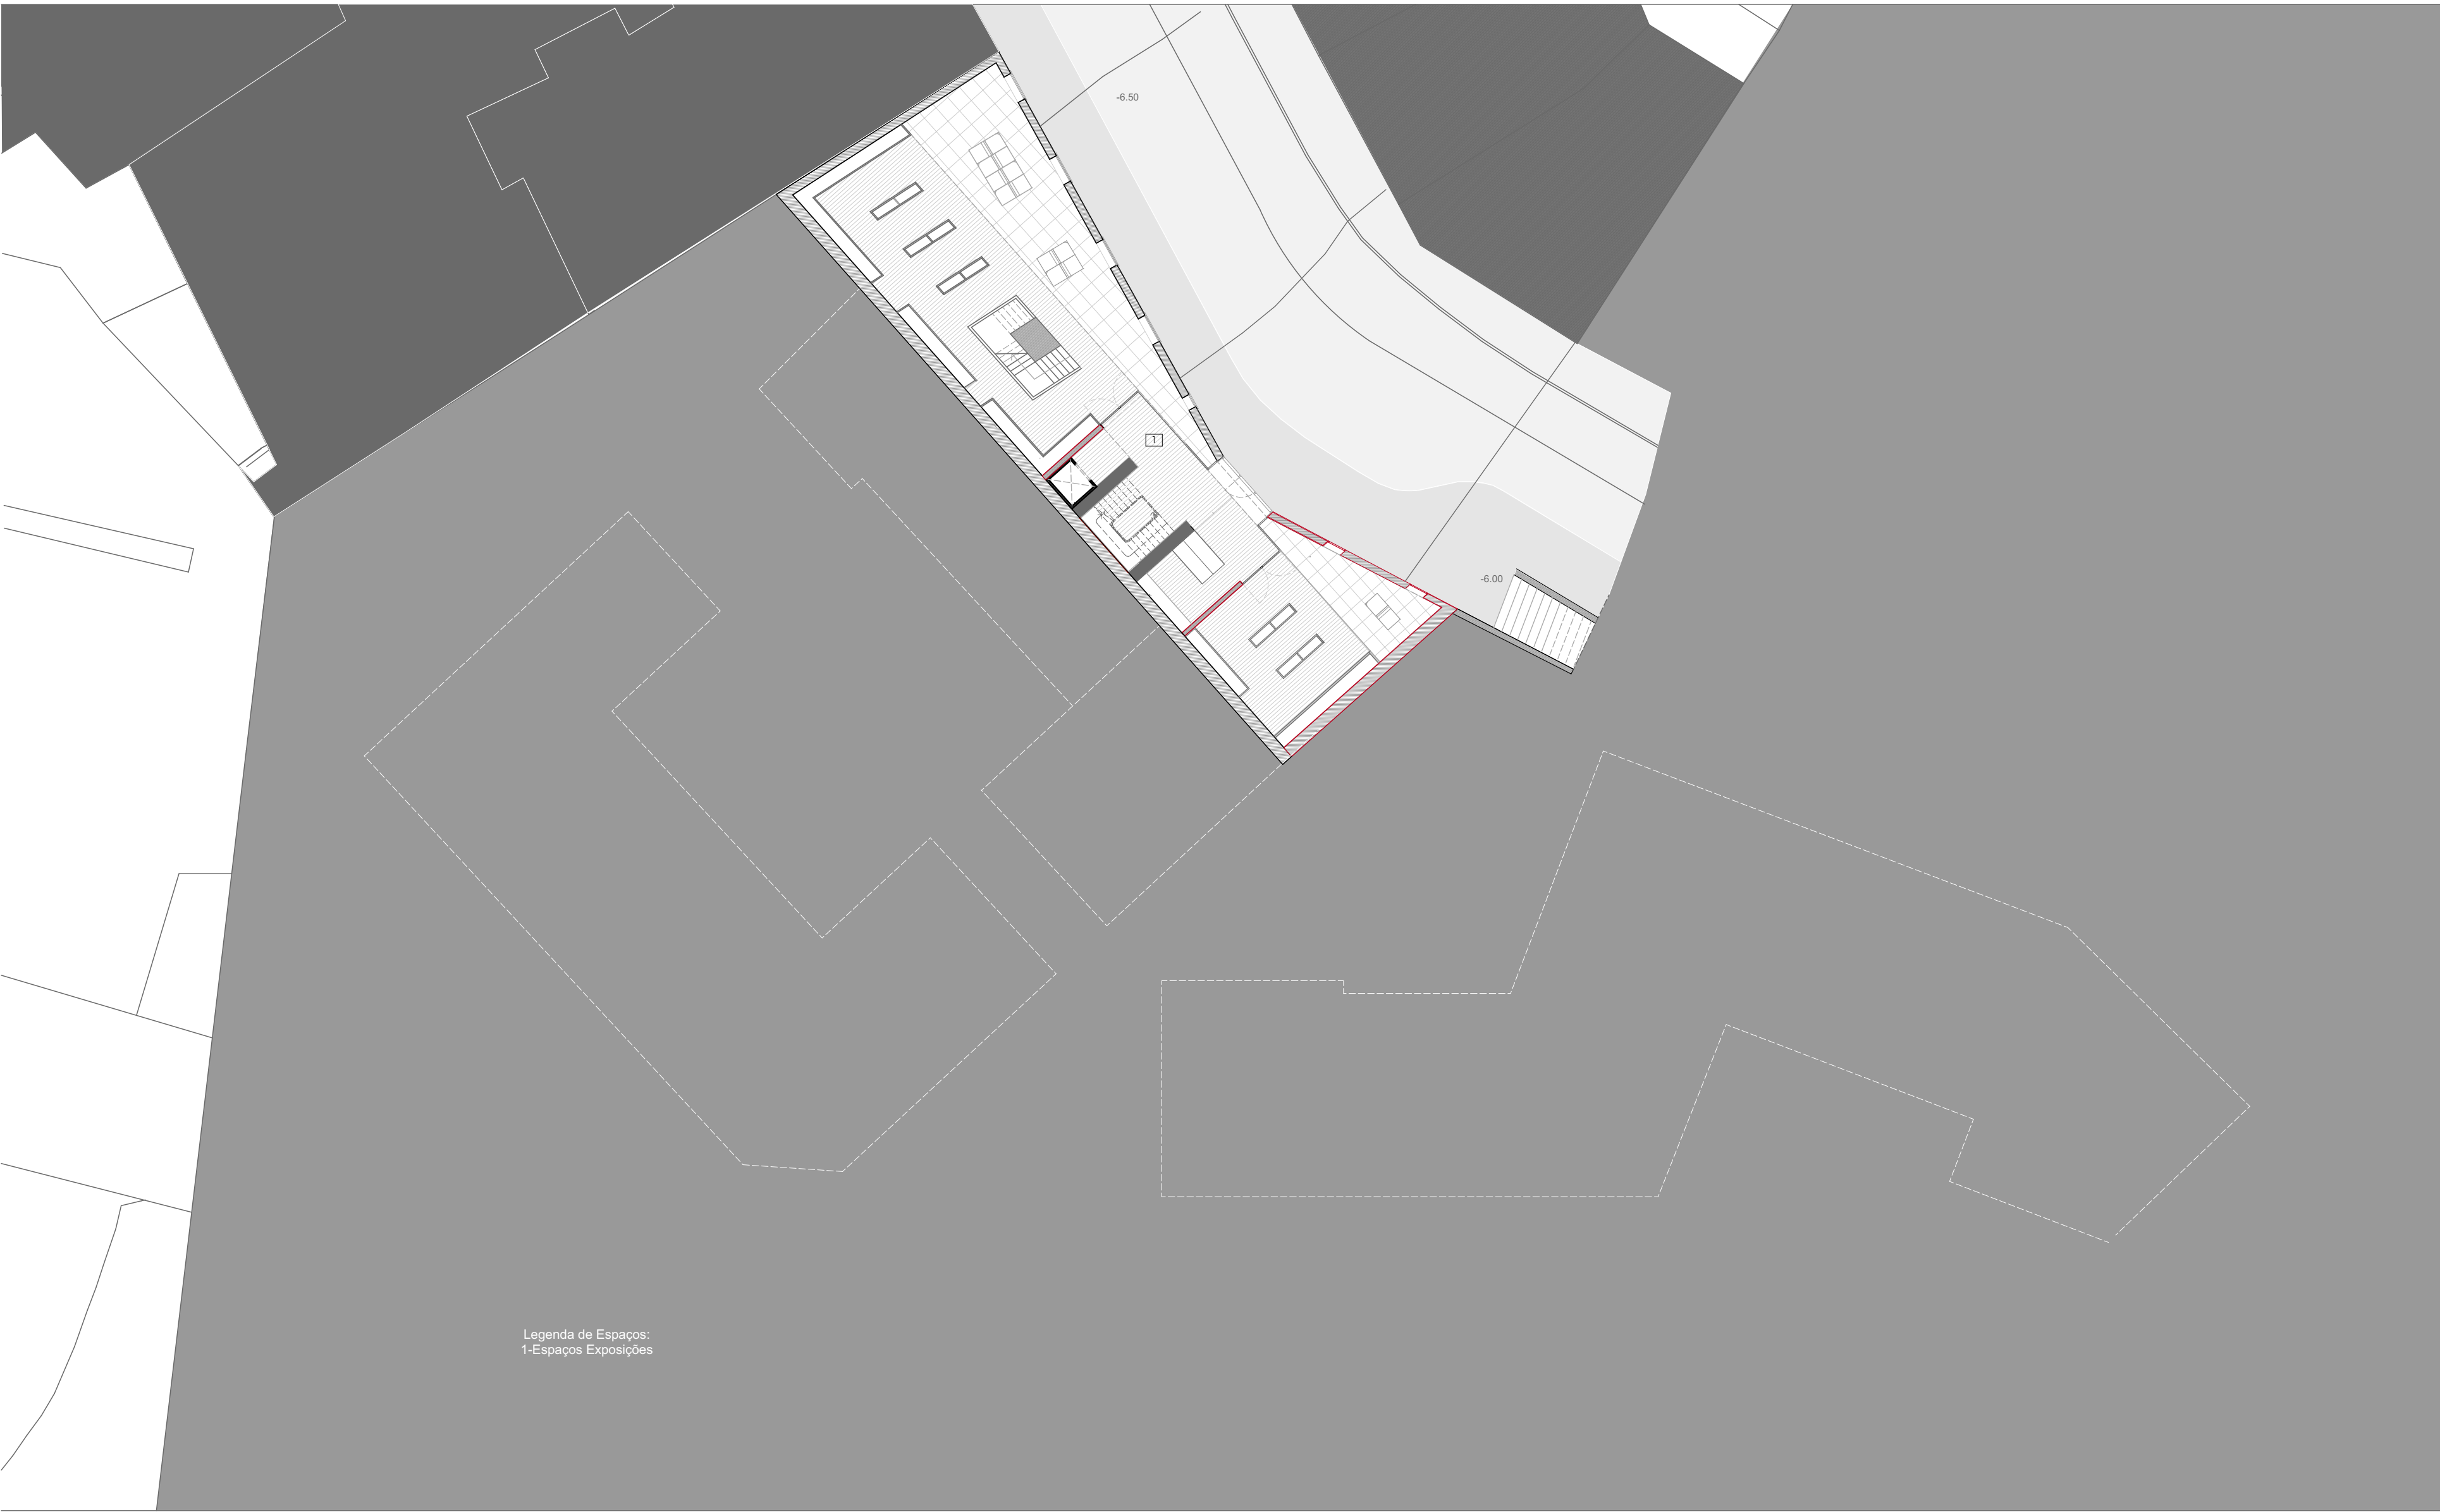
Piso -2

Plantas Gerais

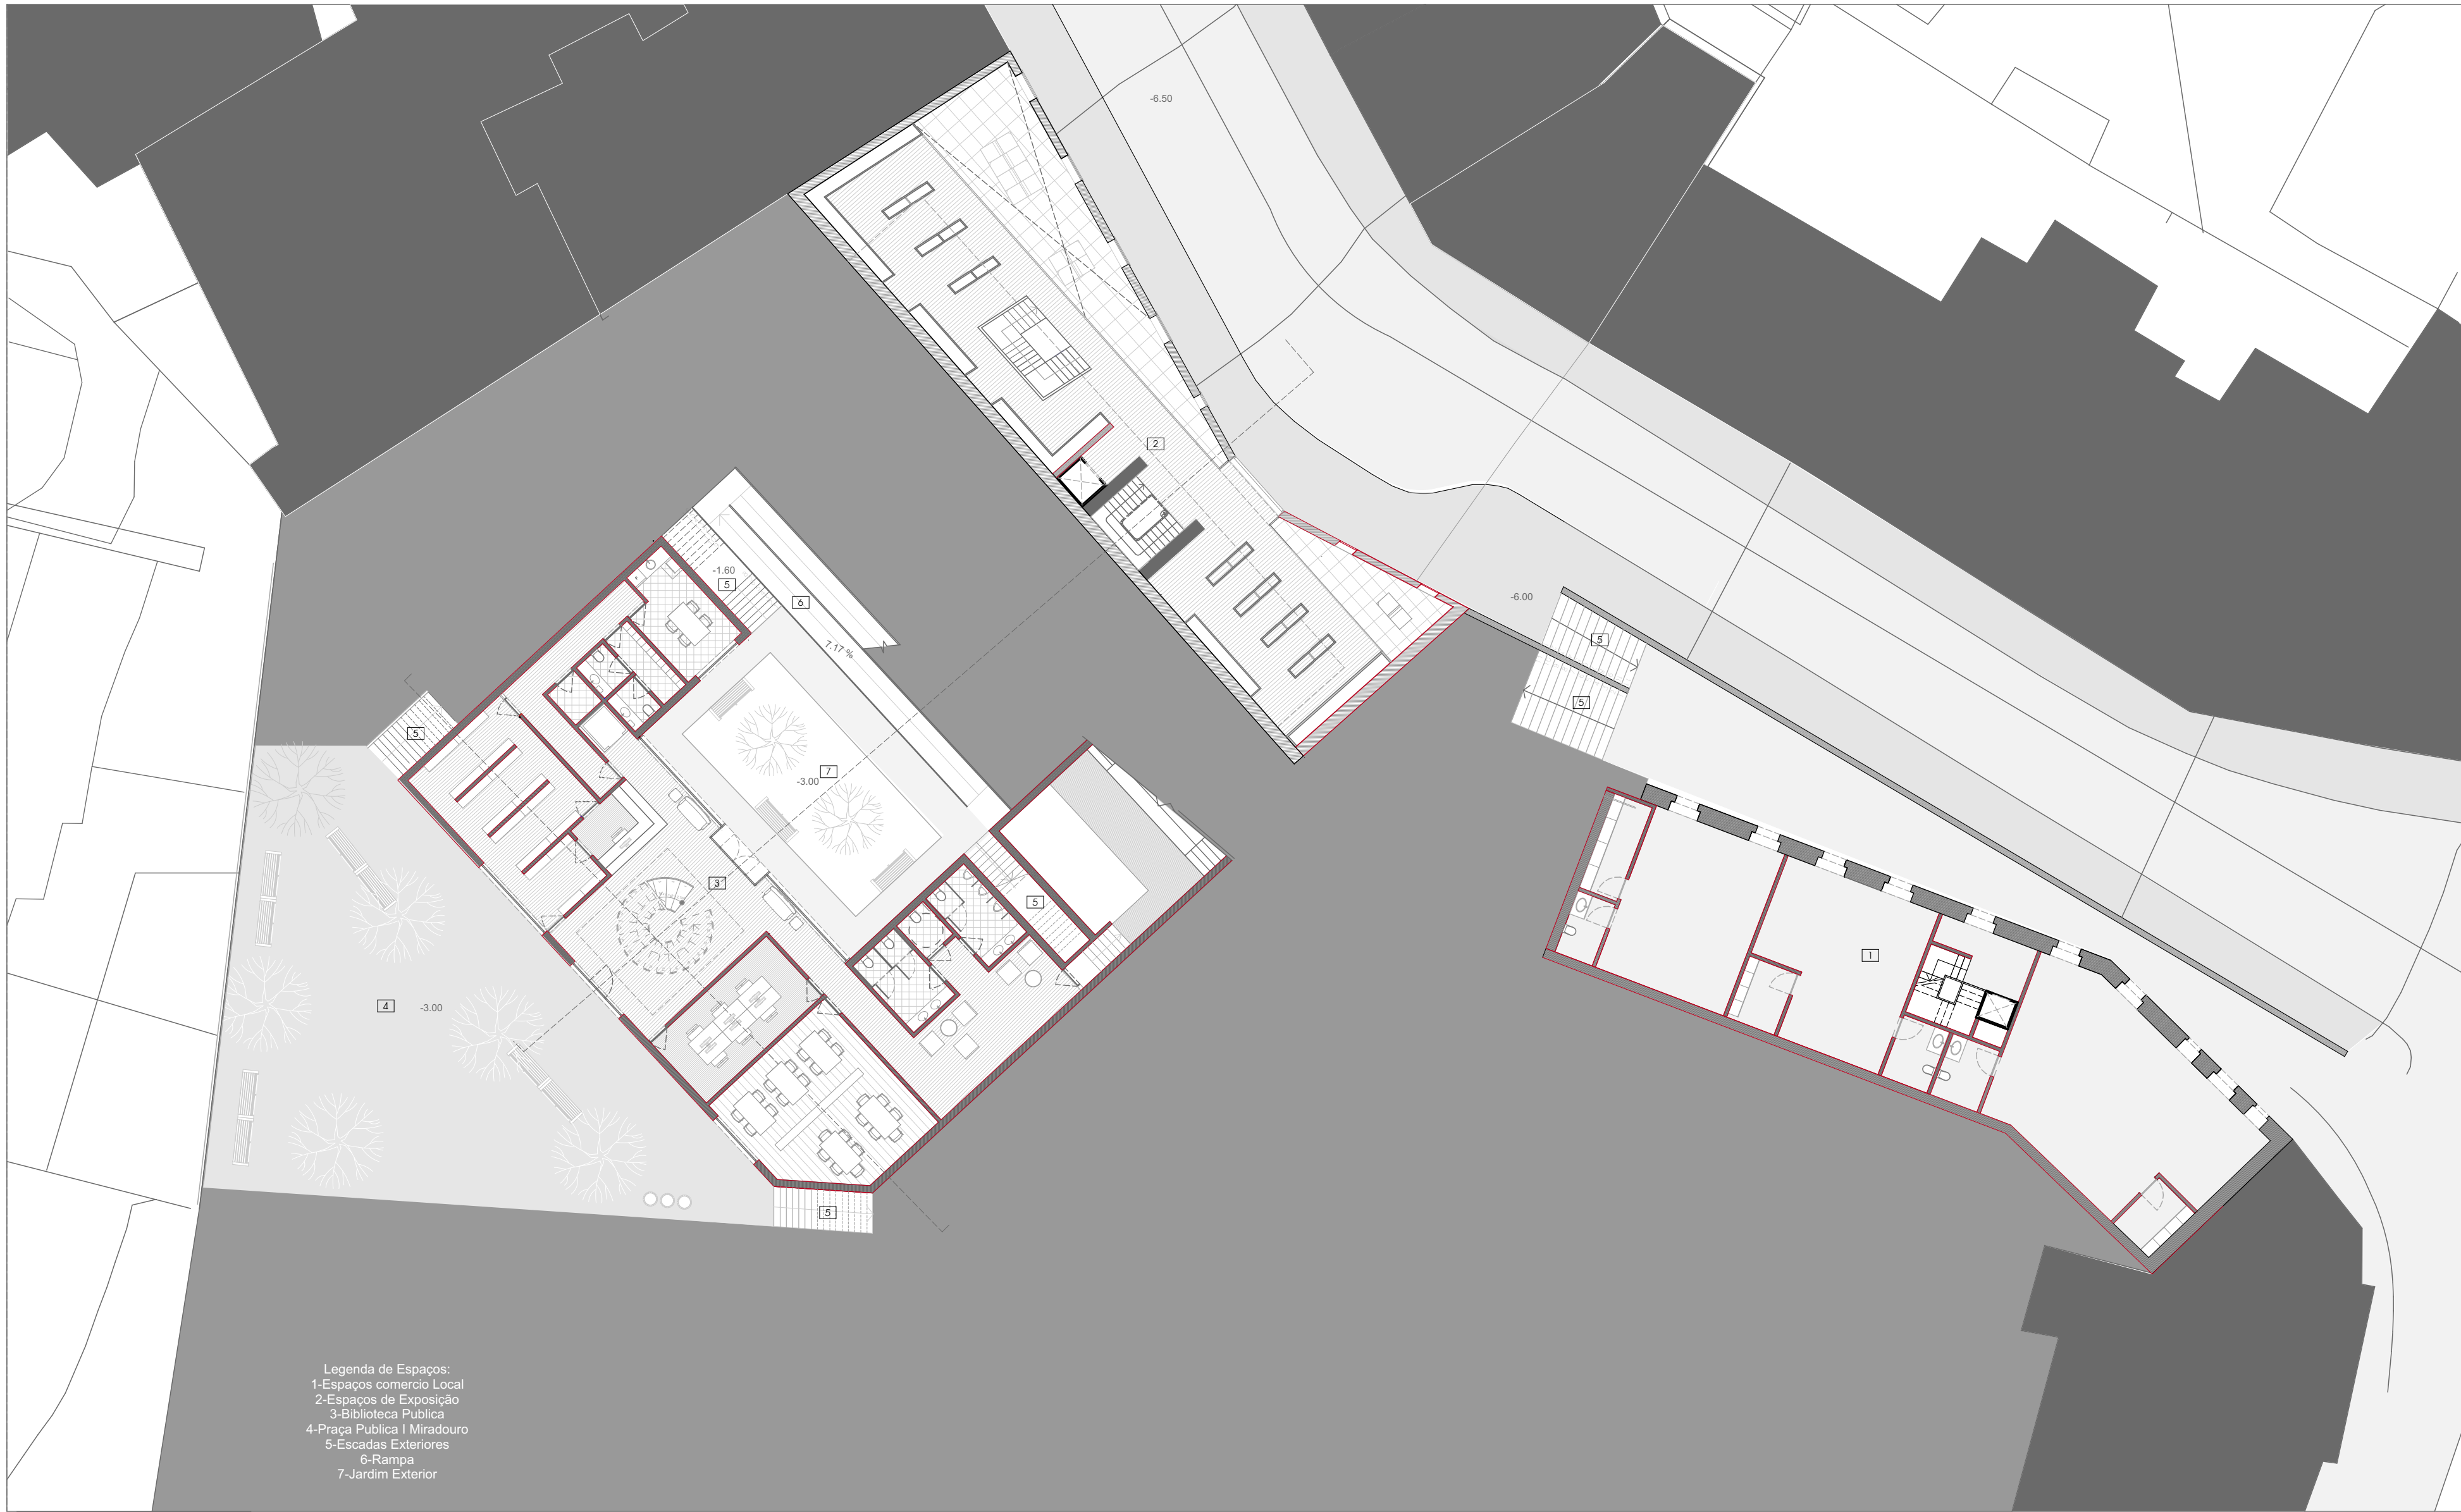
Piso -1

Plantas Gerais

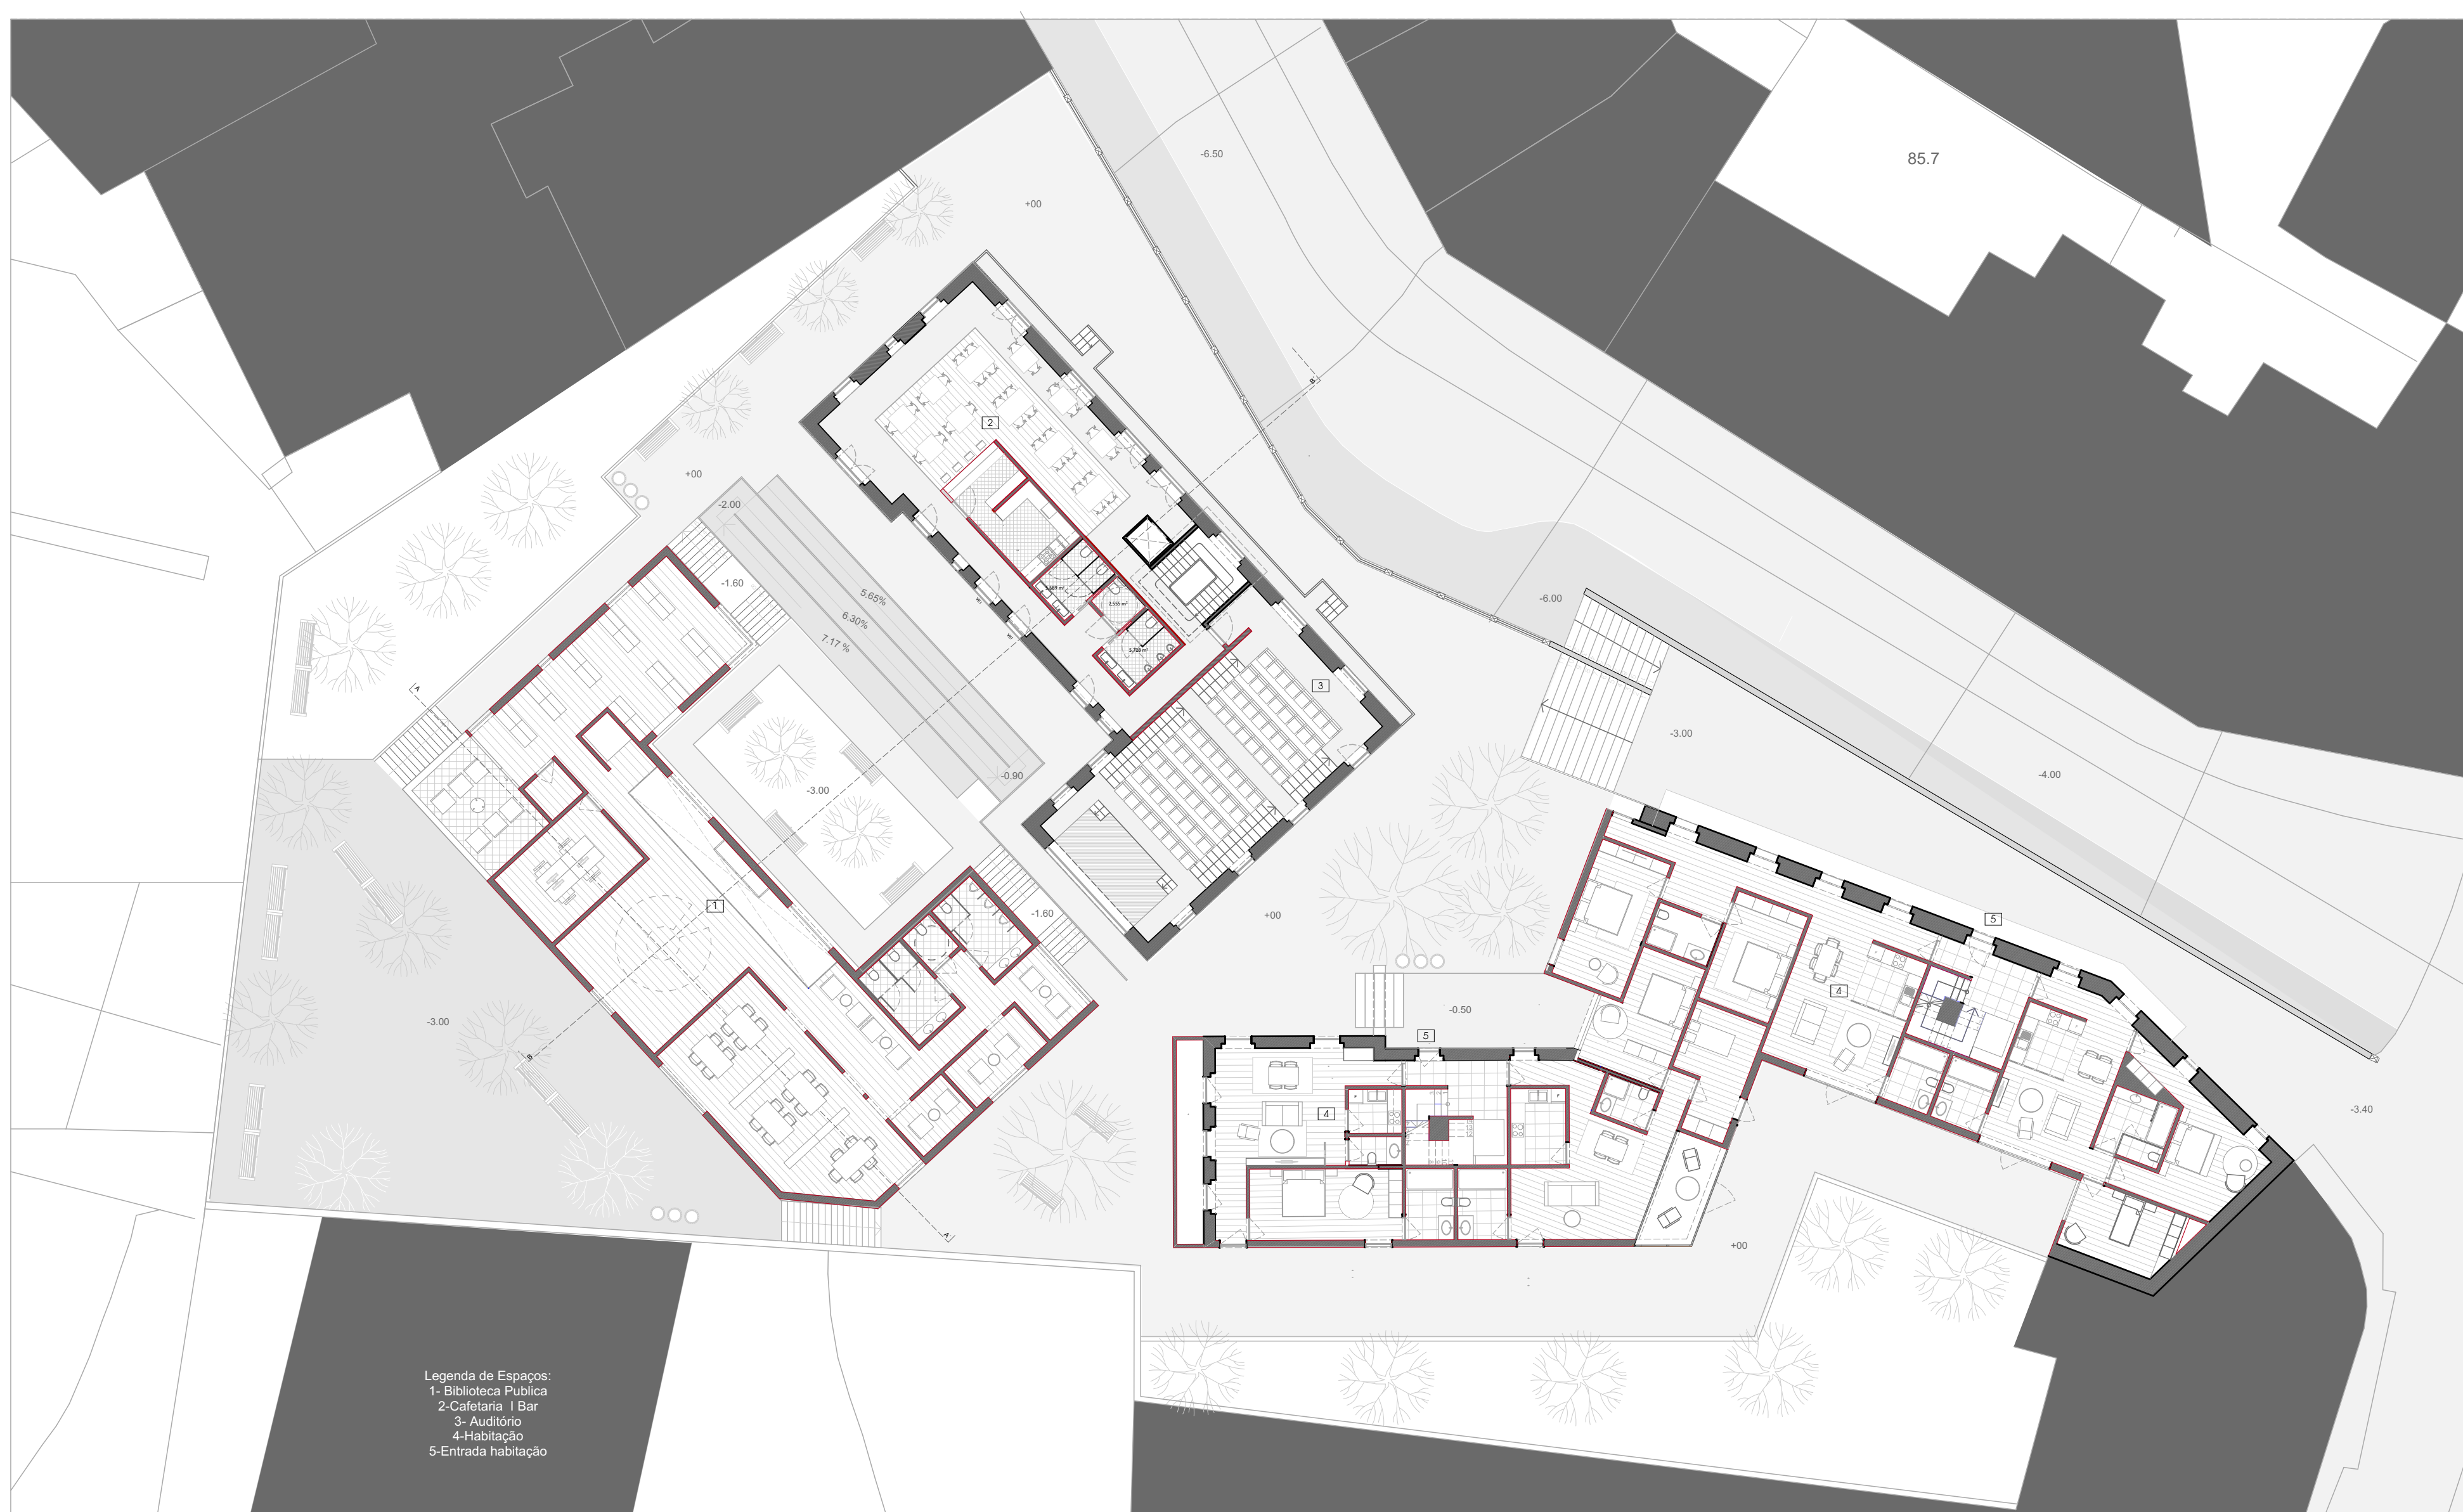
Piso 0

Plantas Gerais

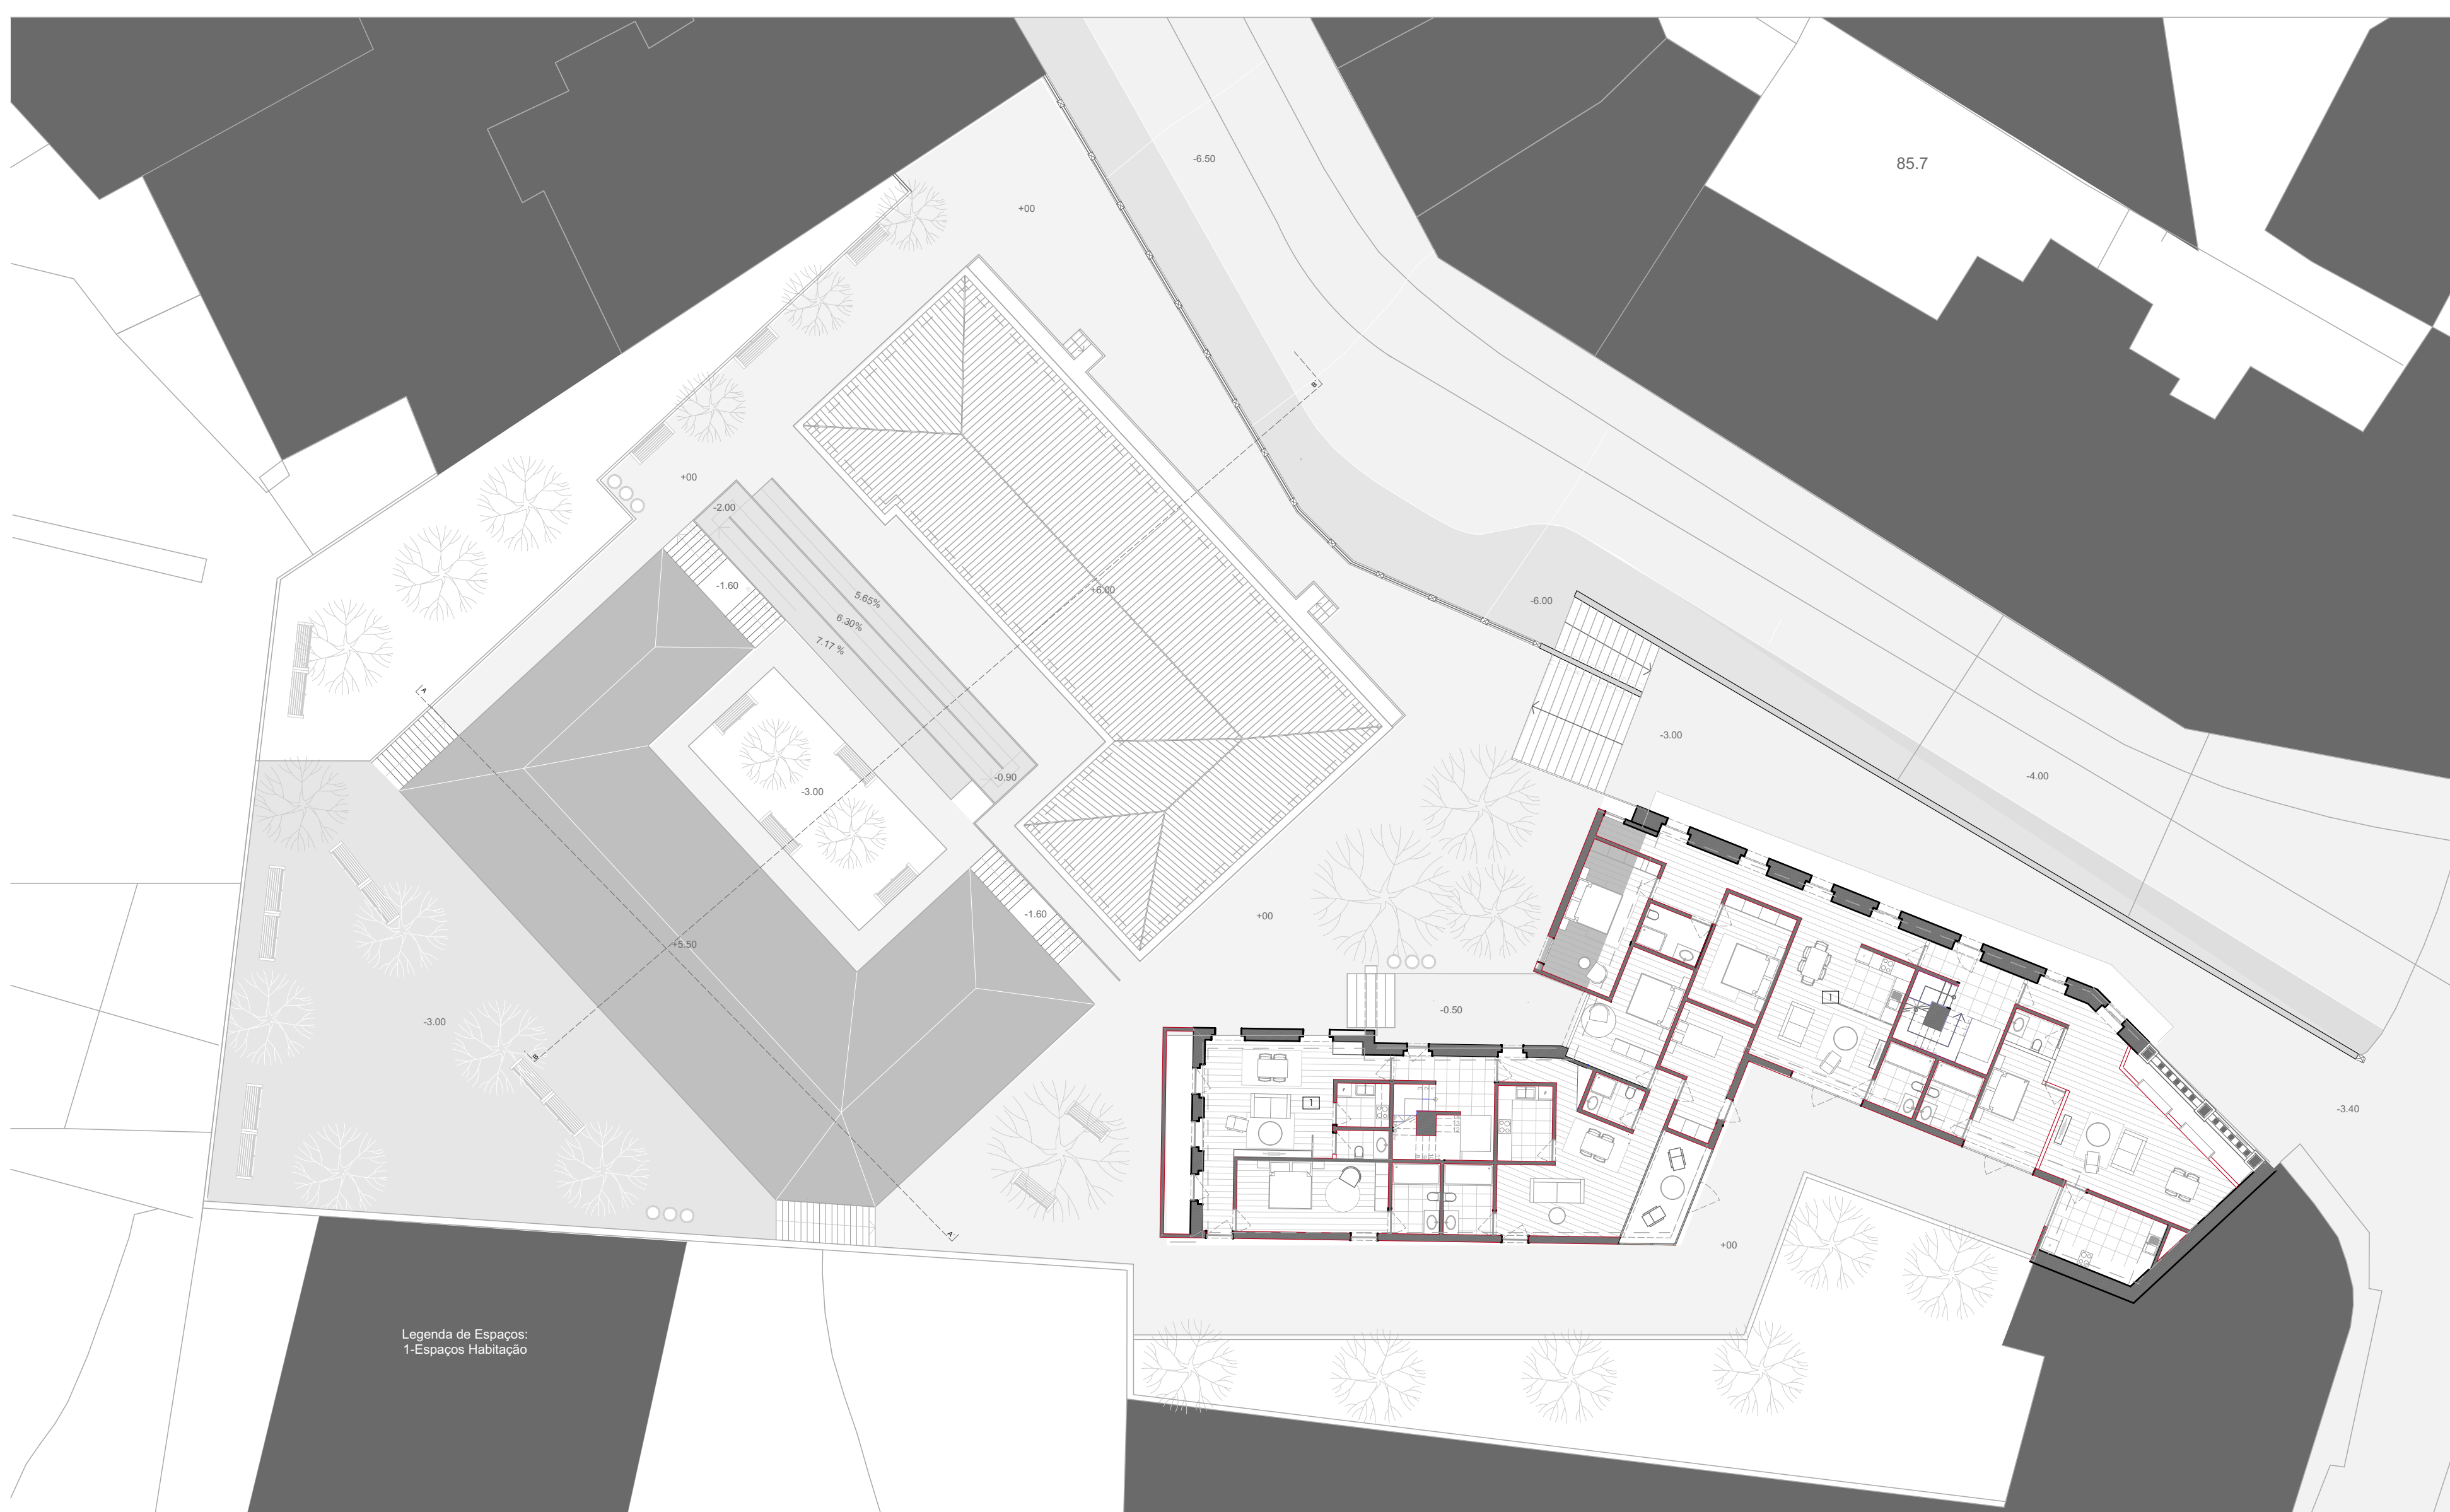
Piso 1

Plantas Gerais

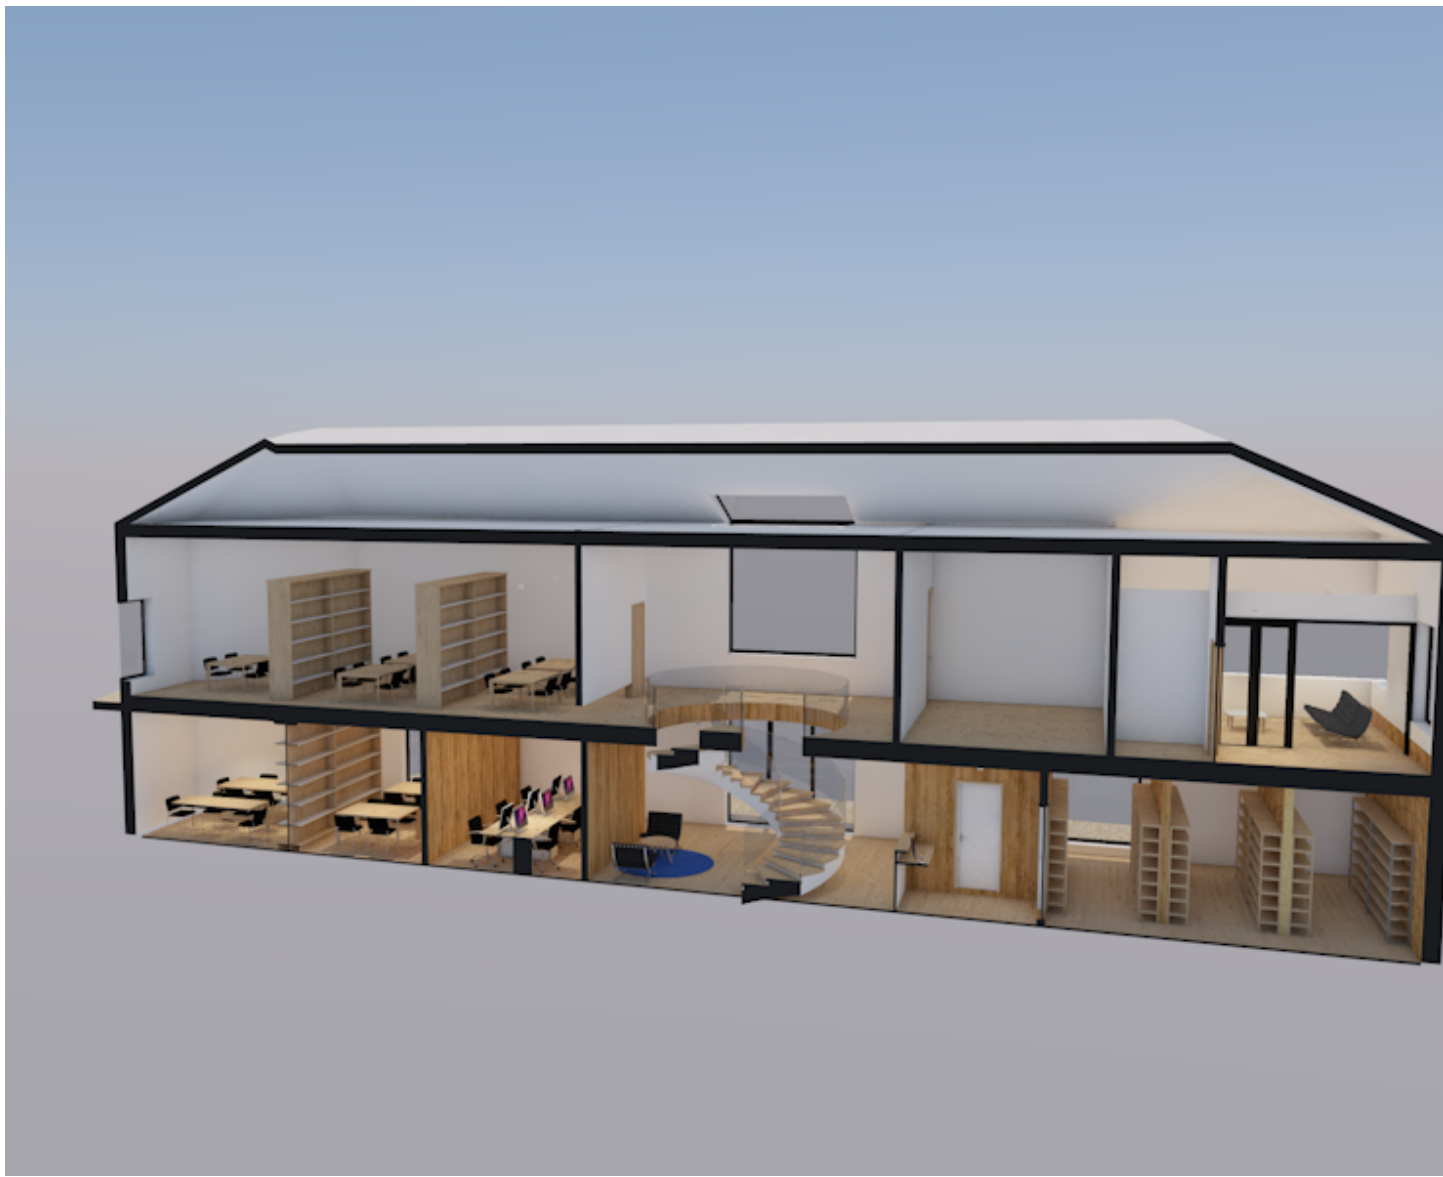
Corte Perspectivado Longitudinal

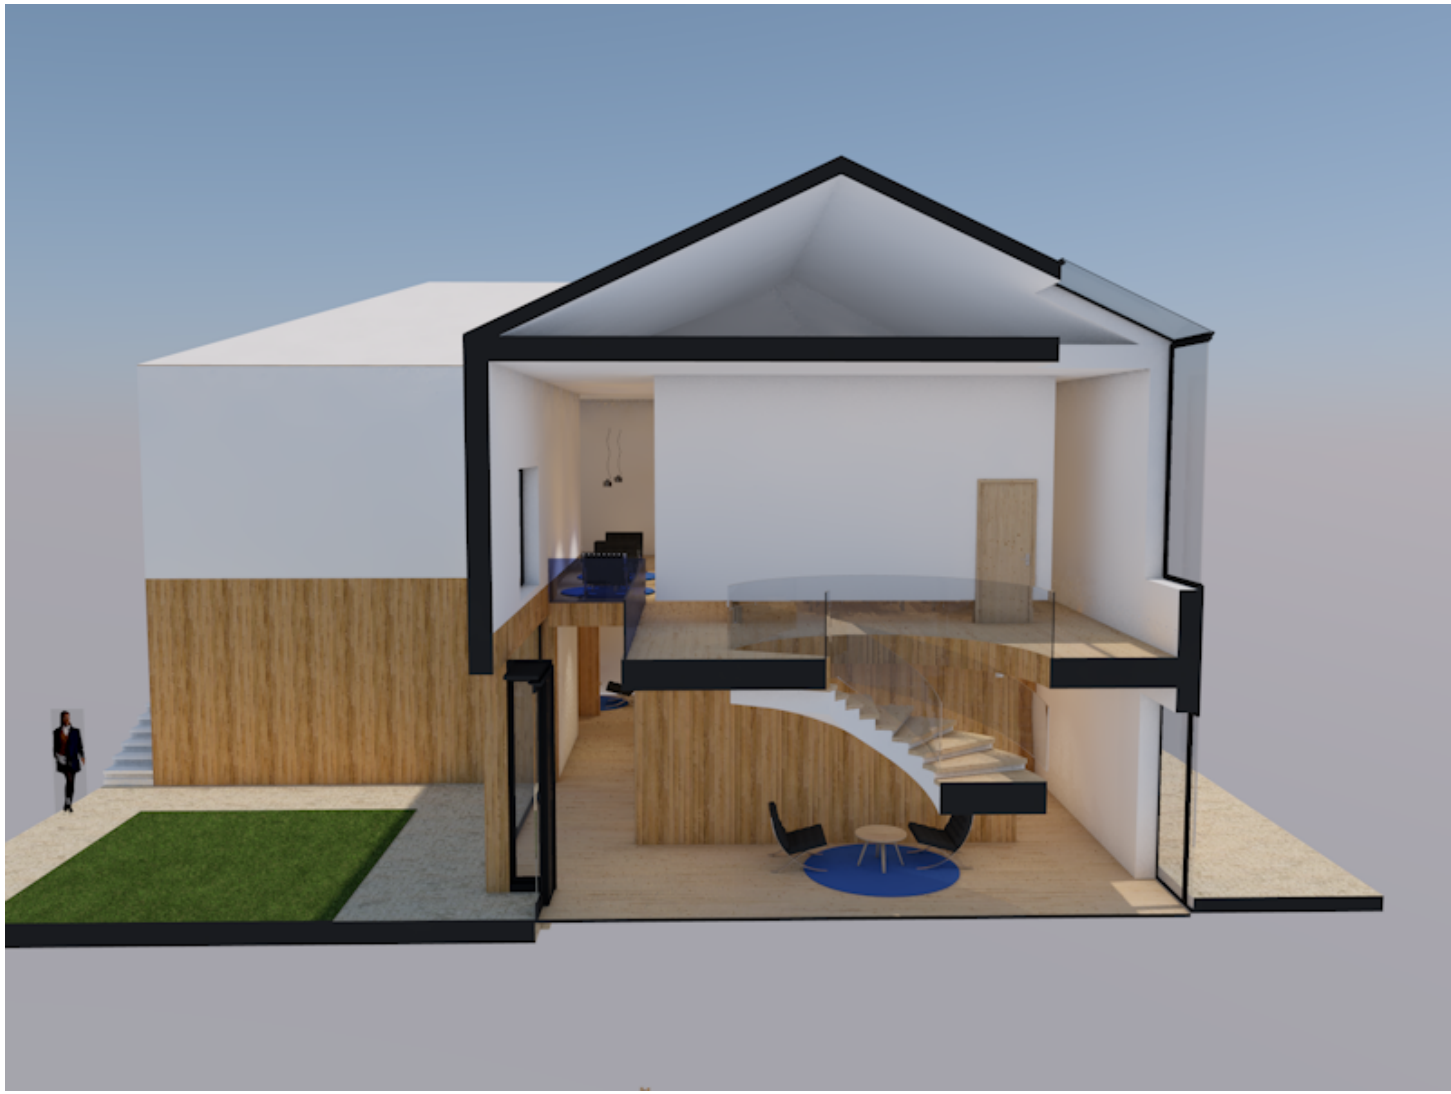
Corte Perspectivado Transversal
